## Sorgenkind Balkonien

**Die Sanierung von Balkonen erfordert viel Sachverstand, sorgfältige Planung und professionelle Ausführung**

# Planung von Bauwerkssanierungen

### Überprüfung eines Stahlbauturmes

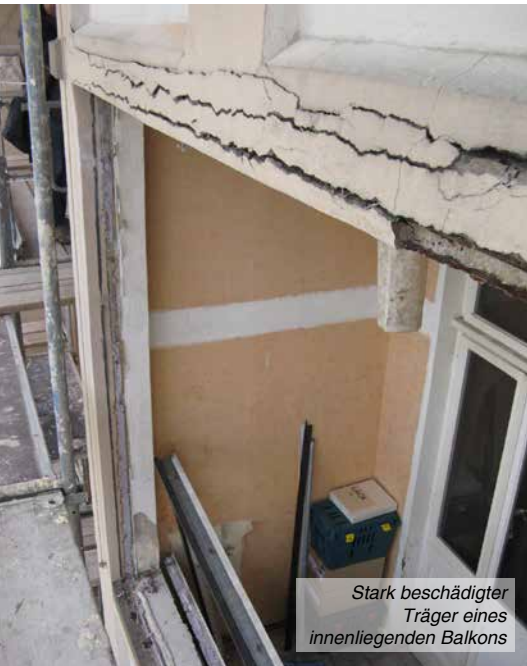
Stark beschädigter Träger eines innenliegenden Balkons

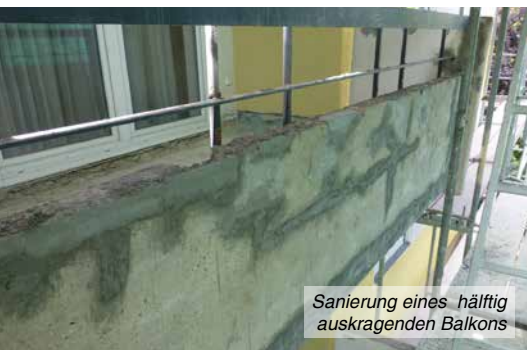
Sanierung eines hälftig auskragenden Balkons

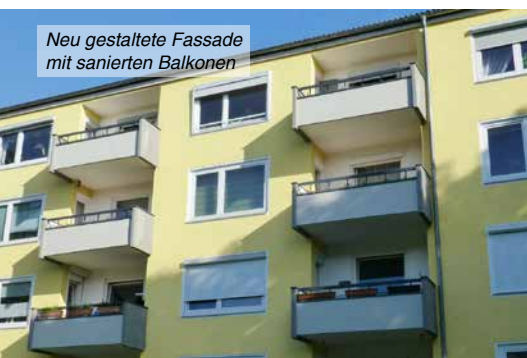
Neu gestaltete Fassade mit sanierten Balkonen

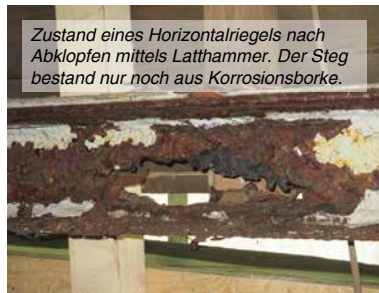
Zustand eines Horizontalriegels nach Abklopfen mittels Latthammer. Der Steg bestand nur noch aus Korrosionsborke.

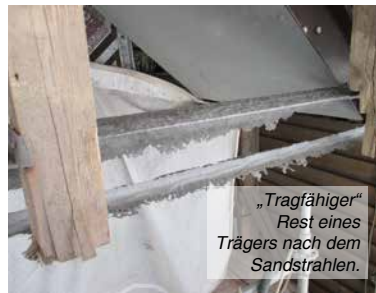
Eine Entrostung mit anschließender dauerhafter Neubeschichtung ist nicht möglich. Bedingt durch die Korrosion wurde ein Querschnittsverlust in einzelnen Stielbereichen von bis zu 60% festgestellt.

„Tragfähiger“ Rest eines Trägers nach dem Sandstrahlen.

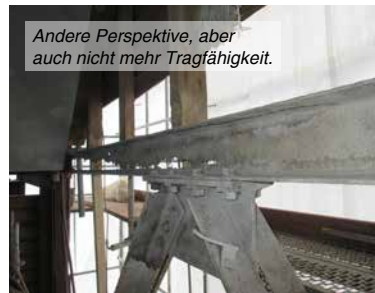
Andere Perspektive, aber auch nicht mehr Tragfähigkeit.

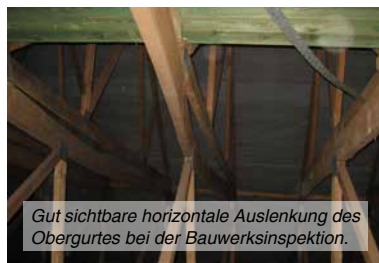
Gut sichtbare horizontale Auslenkung des Obergurtes bei der Bauwerksinspektion.

Aufgrund fehlender Aussteifungs- und Abstützungsverbindungen hatten sich die Obergurte durch Druckbeanspruchung um bis zu 25 Zentimeter horizontal ausgelenkt. Es bestand die akute Gefahr eines Stabilitäts-Versagens! Daher wurden Sofortmaßnahmen – organisiert innerhalb von nur zwei Stunden – eingeleitet. Noch in der Nacht wurden ca. 400 Meter Bohlen als Druckgurte und Aussteifungskreuze unter unserer Anweisung eingebaut. Sofort begann eine umfangreiche Einsichtnahme der Bestandsakten und die Planung der Instandsetzung für die über etwa 25 Meter frei spannende Nagelblechbinder. Auch die Instandsetzungsmaßnahmen selbst wurden in mehreren Nachtschichten unter unserer statischer Leitung durchgeführt. Eine spannende, aber auch an den Nerven zehrende Aufgabe.
