## Sorgenkind Balkonien

**Die Sanierung von Balkonen erfordert viel Sachverstand, sorgfältige Planung und professionelle Ausführung**

# Planung von Bauwerkssanierungen

### Überprüfung eines Stahlbauturmes

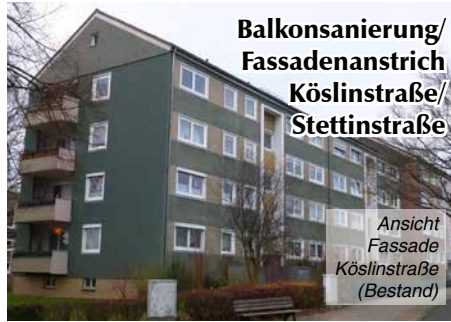
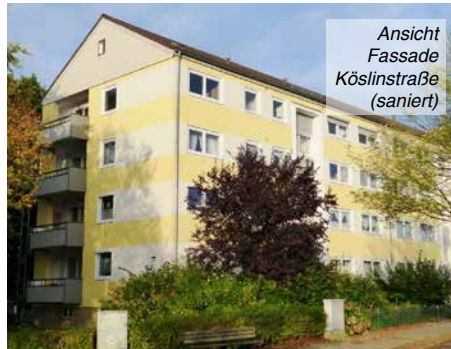
Der tatsächliche Schadensumfang war vorab nur vereinzelt erkennbar und konnte erst nach Rückbau der Klinkerriemchen und Bodenfliesen bewertet werden.

Danach ergab sich ein beträchtlicher Mehraufwand für die Instandsetzung der Balkone, der sich erheblich auf die Gesamtkosten und die Bearbeitungszeit auswirkt.

- ▶ Klinkerriemchen von der Brüstung abstemmen;
- ▶ lose Betonstücke entfernen;
- ▶ korrodierte Bewehrung freilegen;
- ▶ Korrosion von Bewehrungsstäben entfernen;
- ▶ Korrosionsschutz vollflächig auftragen;
- ▶ Reprofilierung der Ausbruchstelle, ggf. in mehreren Arbeitsgängen;
- ▶ Aufbringen eines Kratzspachtels auf die gesamte bearbeitete Brüstungsfläche;
- ▶ Aufbringen eines Feinspachtels zur Egalisierung der Brüstungs Oberfläche;
- ▶ Unterkleben einer Tropfkante (Faserzementleiste) an die Deckenkante;
- ▶ Aufbringen einer rissüberbrückenden Beschichtung (3-lagig) als Oberflächenschutz (Brüstung).

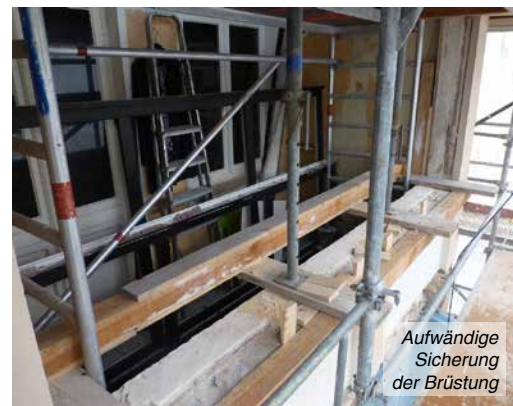
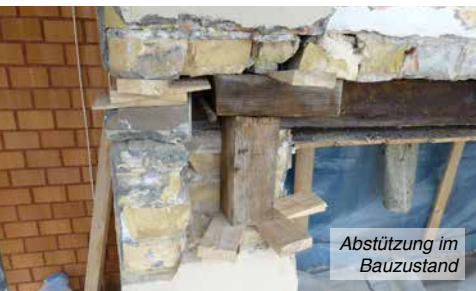
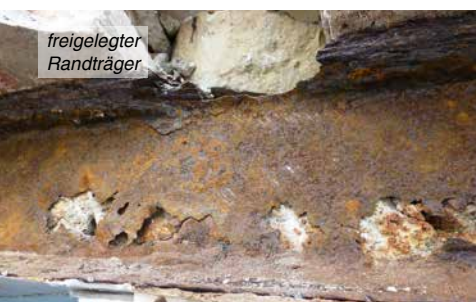
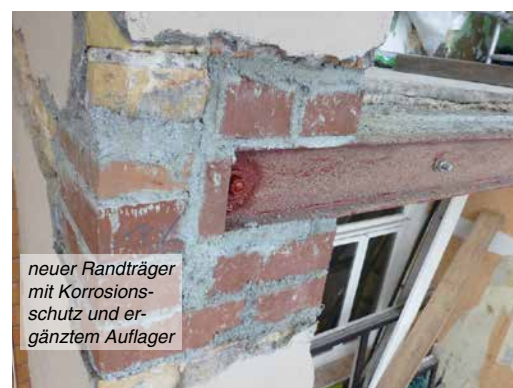
Wir wurden von der Haus + Grund Braunschweig beauftragt, die Bauteile (Balkontragplatte, Brüstungsmauerwerk, Mauerwerkpfeiler, Stahlabfangträger) statisch-konstruktiv hinsichtlich der derzeitigen und zukünftigen Standsicherheit zu beurteilen. Nach Ausbau der Fassadenelemente und Freilegen der bereits rissigen Balkonrandträger wurde klar, dass der angenommene Schädigungsgrad weit übertroffen war.

Es mussten umgehend Maßnahme ergriffen werden, um die nicht mehr standsicheren, durch Korrosion geschwächten bzw. zerstörten Randträger abzustützen. Des Weiteren zeigten sich in den Last abtragenden Eckpfeilern teilweise schräge Mauerwerksrisse, die zusätzlich zu sichern waren, teilweise durch aufwändige konstruktive Maßnahmen. Alle Arbeitsschritte waren genauestens aufeinander abzustimmen, um die Standsicherheit während des Umbaus in allen Bauzuständen zu gewährleisten.

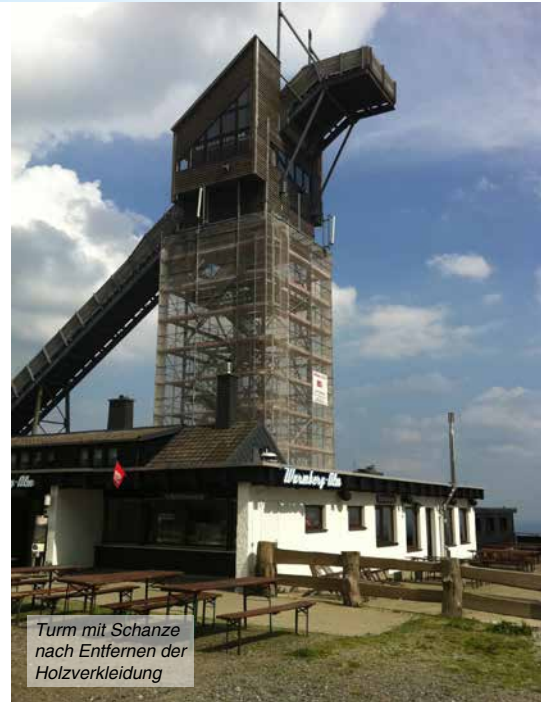
Dabei zeigten sich so erhebliche Korrosionsschäden an den Treppen sowie an der Tragkonstruktion, dass der Turm von uns sofort gesperrt wurde. Bei den Überprüfungen fanden wir Bauteile, die in Teilbereichen quasi zu 100% weggerostet waren.

Eine Entrostung mit anschließender dauerhafter Neubeschichtung ist nicht möglich. Bedingt durch die Korrosion wurde ein Querschnittsverlust in einzelnen Stielbereichen von bis zu 60% festgestellt.

Turm mit Schanze nach Entfernen der Holzverkleidung

Nach umfassender Prüfung konnte der Eigentümerin nur noch die Demontage des Turmes und der Schanzenkonstruktion – insgesamt etwa 12 Tonnen Holz und 50 Tonnen Stahl – empfohlen werden. Die erforderliche Abbruchgenehmigung, die Abbruchstatik sowie die Bauleitung der Abbrucharbeiten wurde uns ebenfalls übertragen.

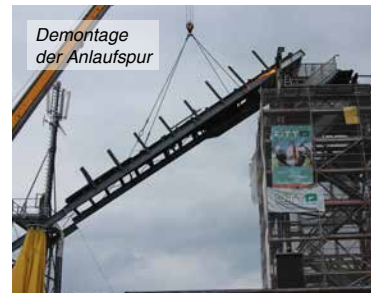
Demontage der Anlaufspur

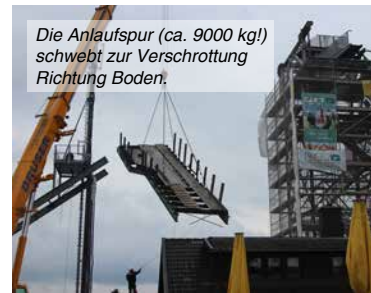
Die Anlaufspur (ca. 9000 kg!) schwebt zur Verschrottung Richtung Boden.

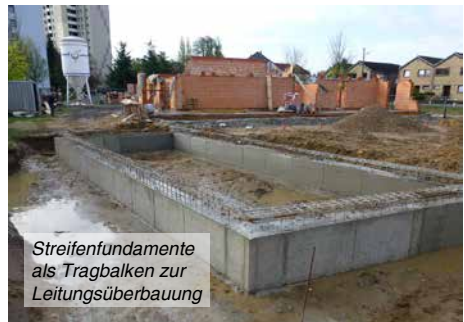
Streifenfundamente als Tragbalken zur Leitungsüberbauung

An der nordöstlichen Ecke des Gebäudes werden zwei vorhandene Grundleitungen (Regenwasser/ Schmutzwasser) als „Brücke“ überbaut. Die Lasten aus dem Gebäude werden entsprechend tief neben den Leitungen in den Boden abgeleitet, dass keine Gebäudelasten auf die Leitungen einwirken können.
